Obra: URBANIZACIÓN - CUMBRE DEL TEZAL

Ubicación: CUMBRE DEL TEZAL

Supervisión: KTI - KONSTRUKTION TECHNOLOGIE & INNOVATION

REPORTE FOTOGRÁFICO

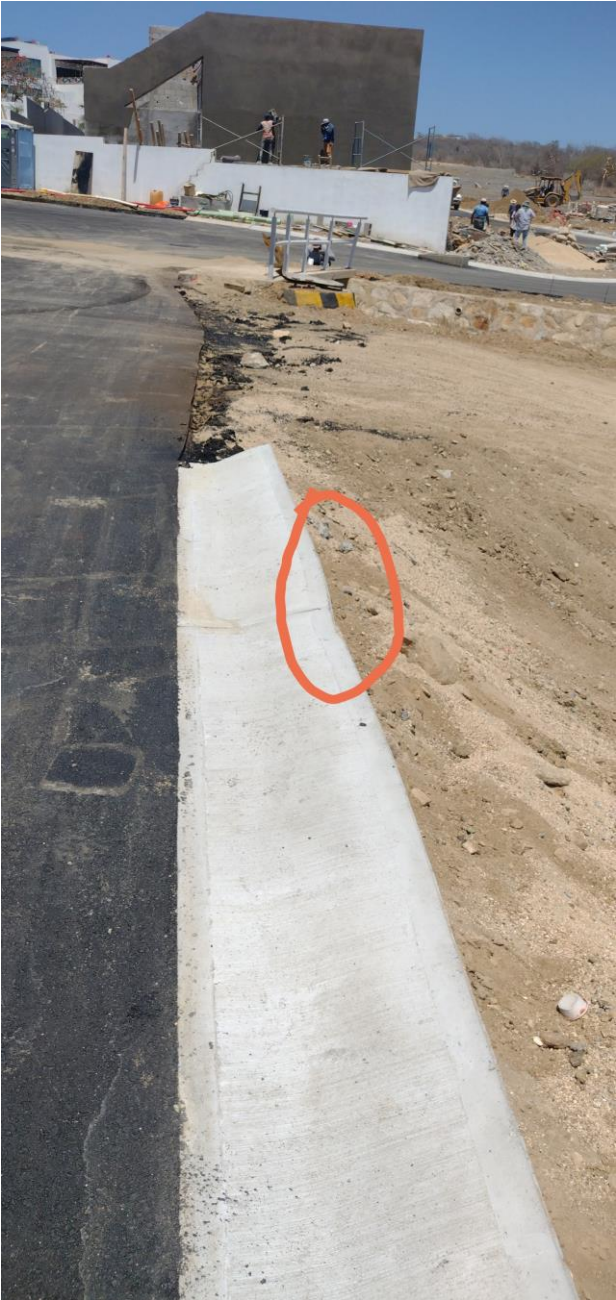
Guarnición desnivelada

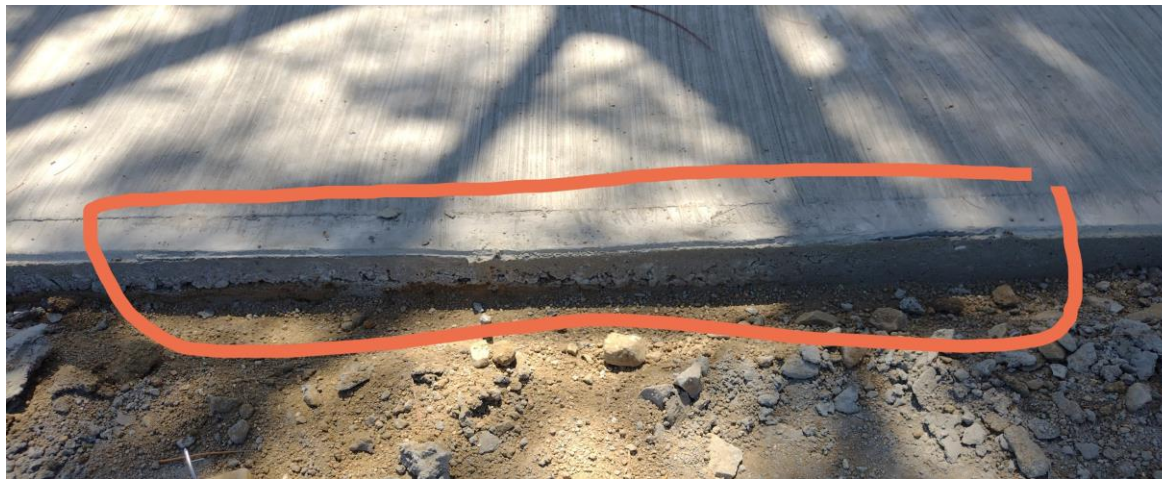
Se aprecian diferentes espesores en colado de banqueteta

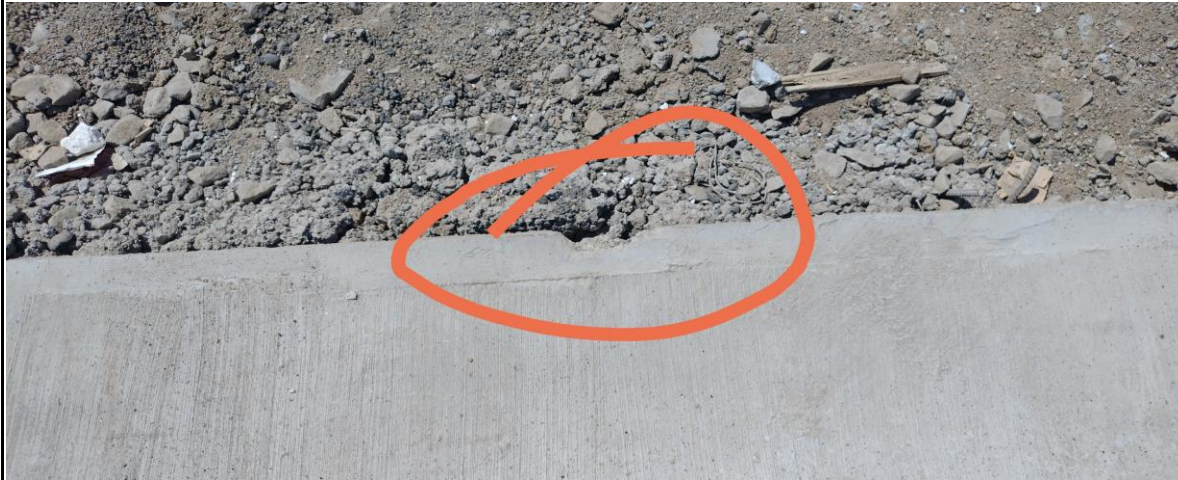
Despostillamiento de bordes de banquetta

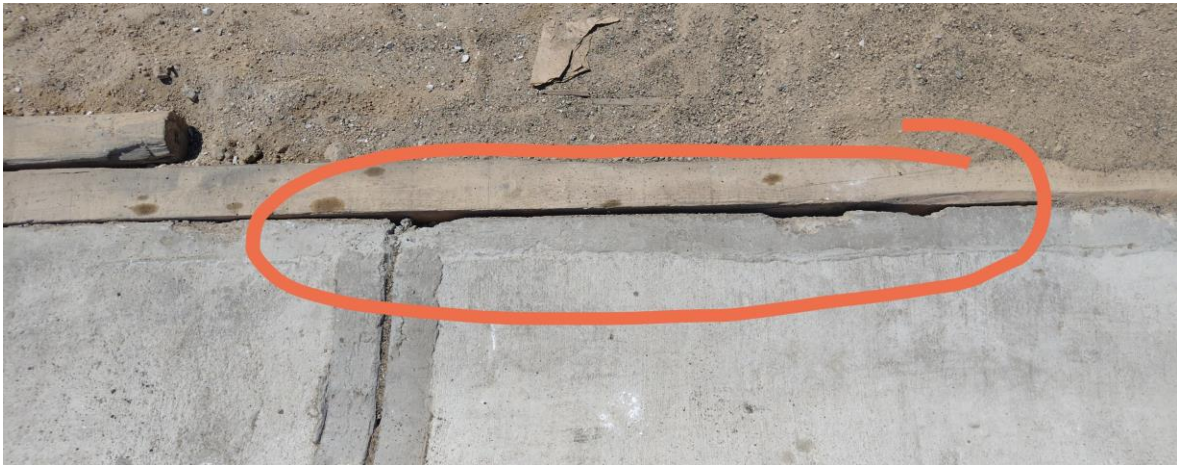
Despostillamiento de bordes de banquetta

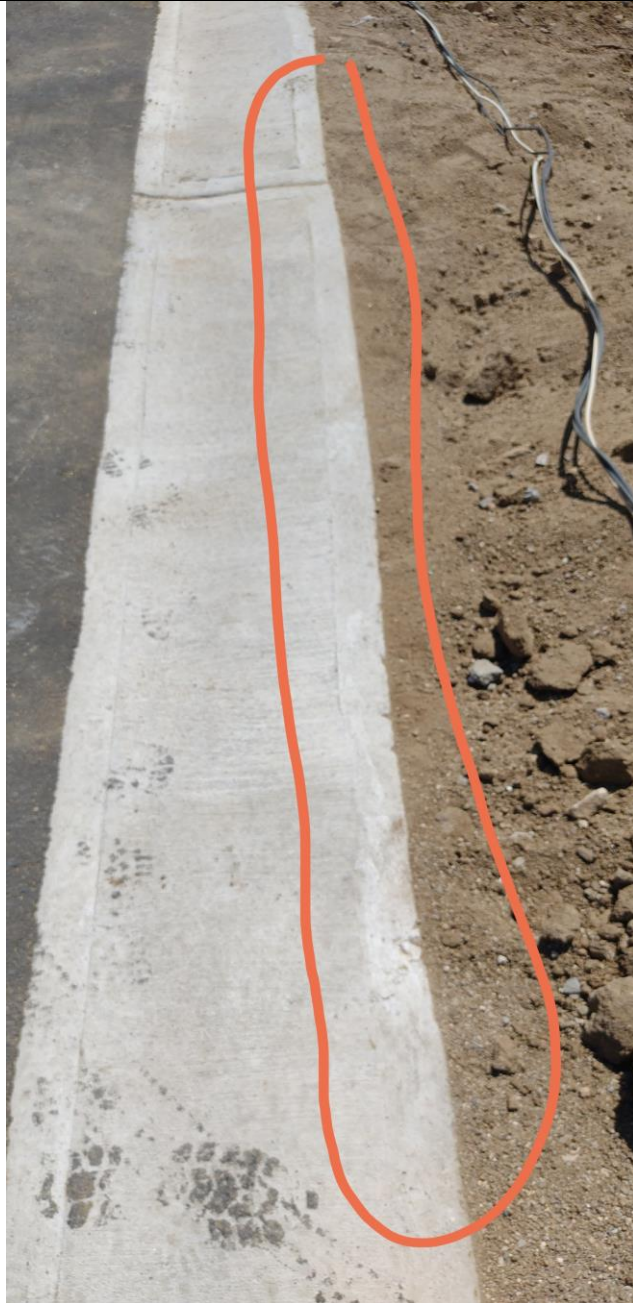
Despostillamiento de bordes de banquetta

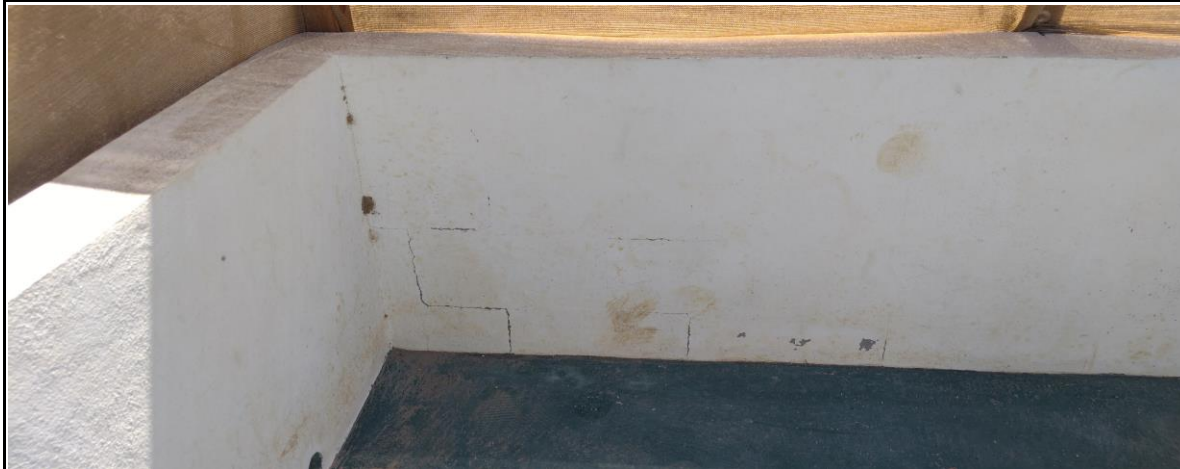
Fisuras en muro de cancha deportiva, colidante con zona 1

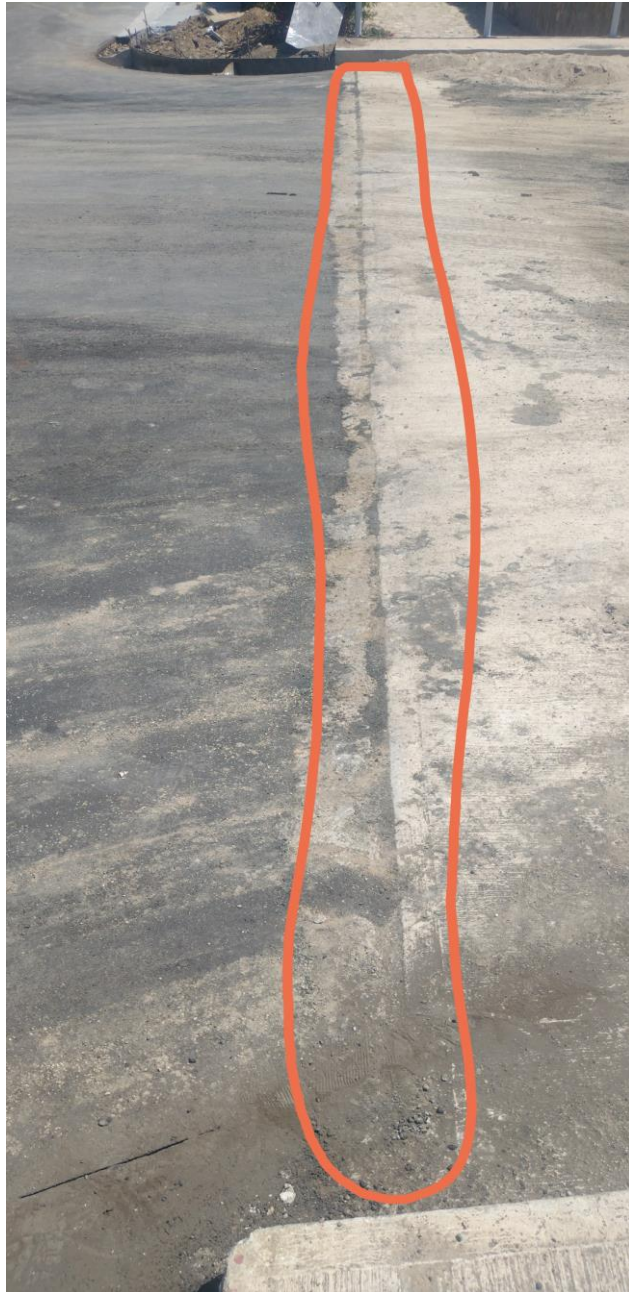
Incorrecto tratamiento de junta fría entre asfalto y puente

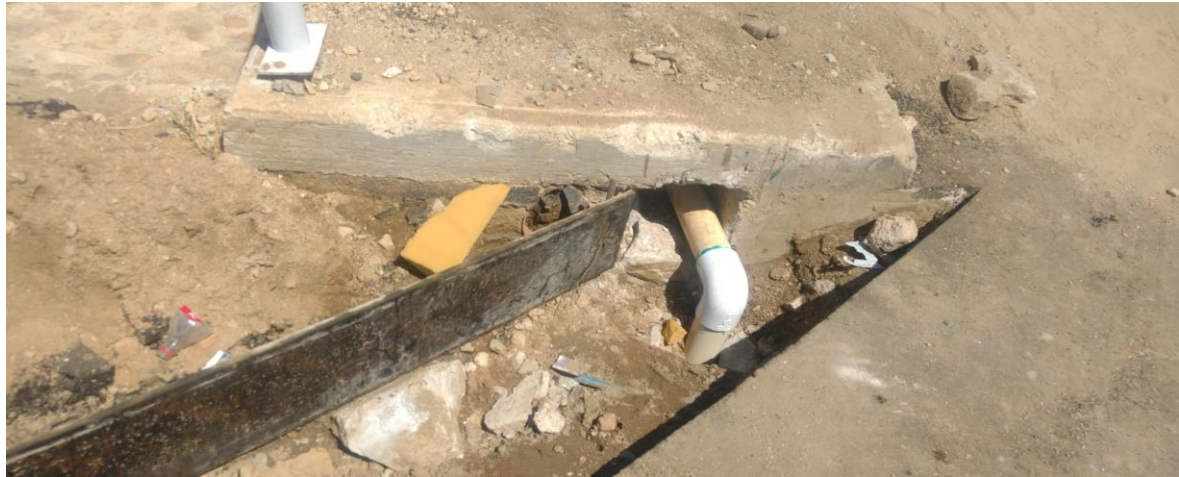
Faltan resanes para recibir tuberías en registros

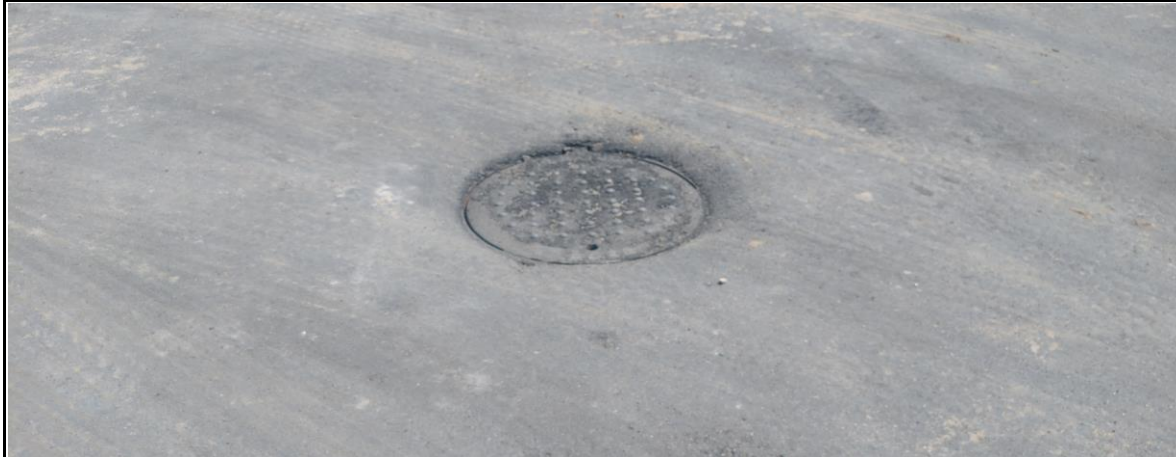
Falta nivelar tapa con superficie de asfalto terminado

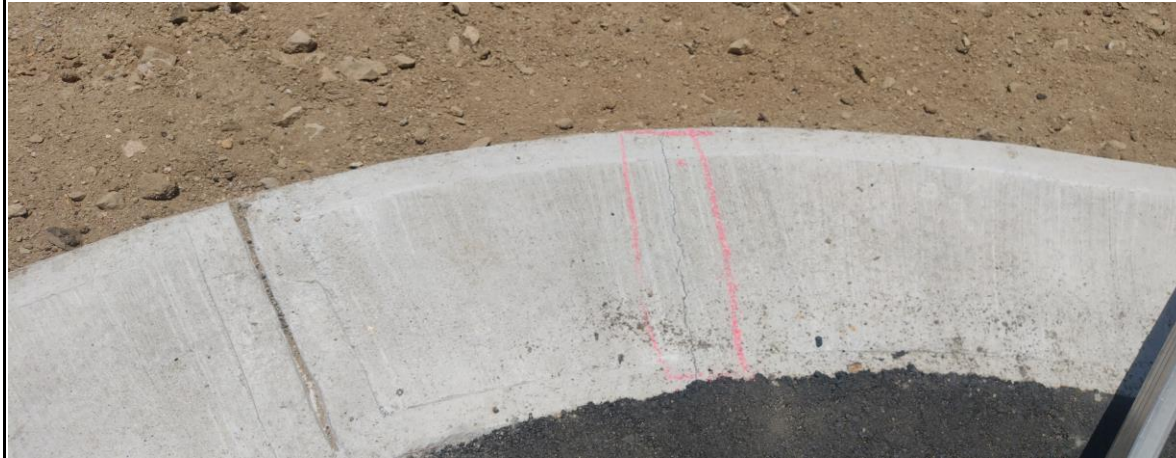
Se parecían fisuras en guarnición

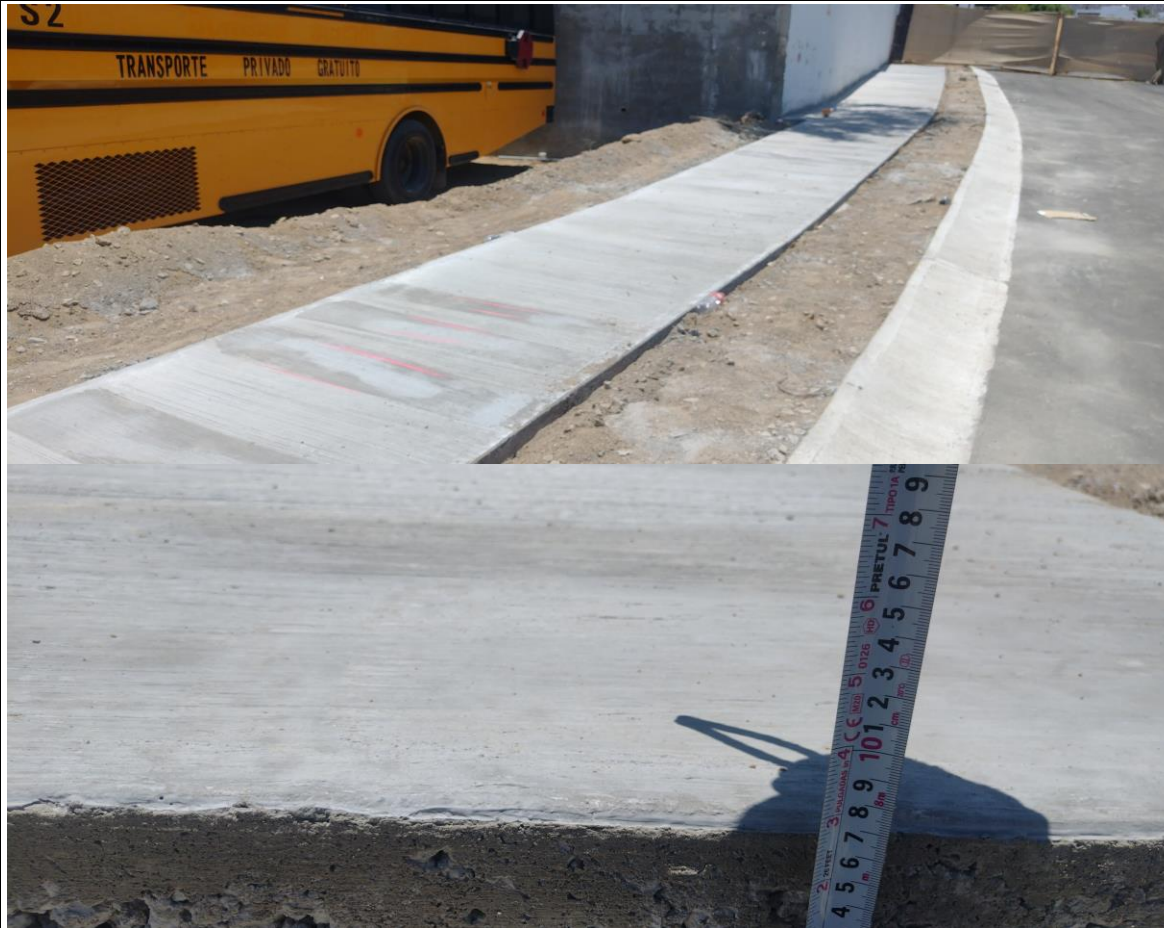
Se aprecian diferentes espesores de concreto en banqueta

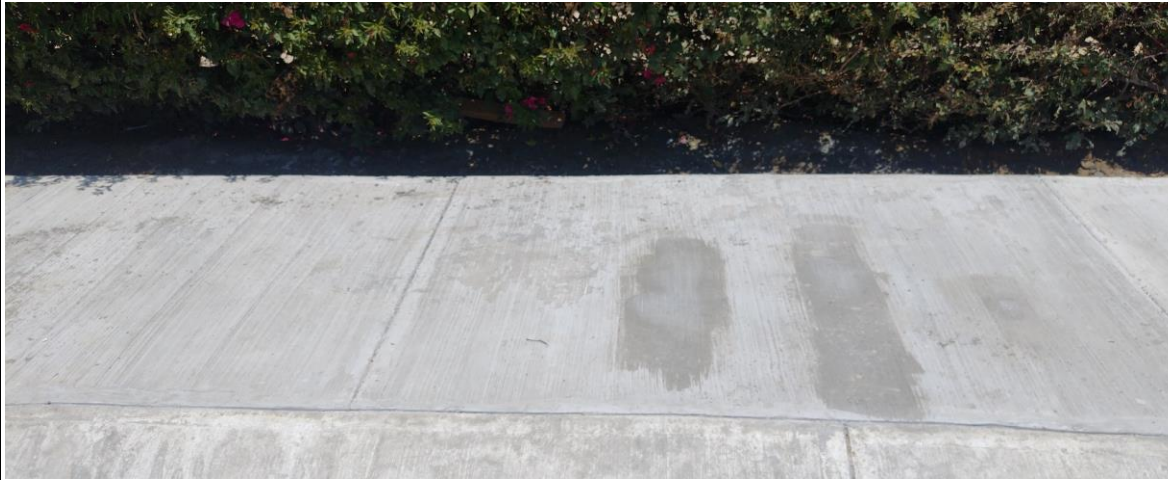
Se aprecian resanes desprendidos en acabados de banquetta

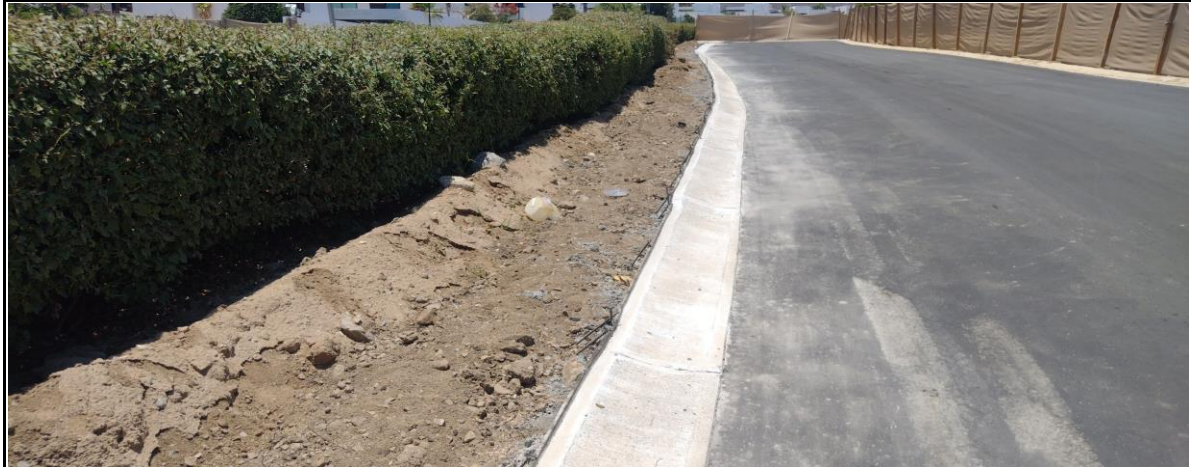
Se aprecian guarniciones desalineadas

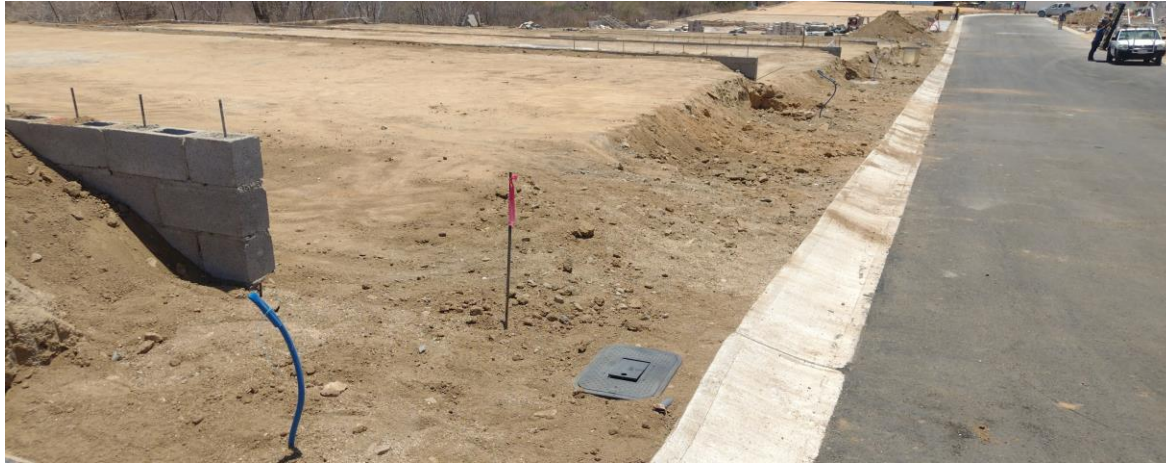
Registro para válvulas usado para conexiones eléctricas

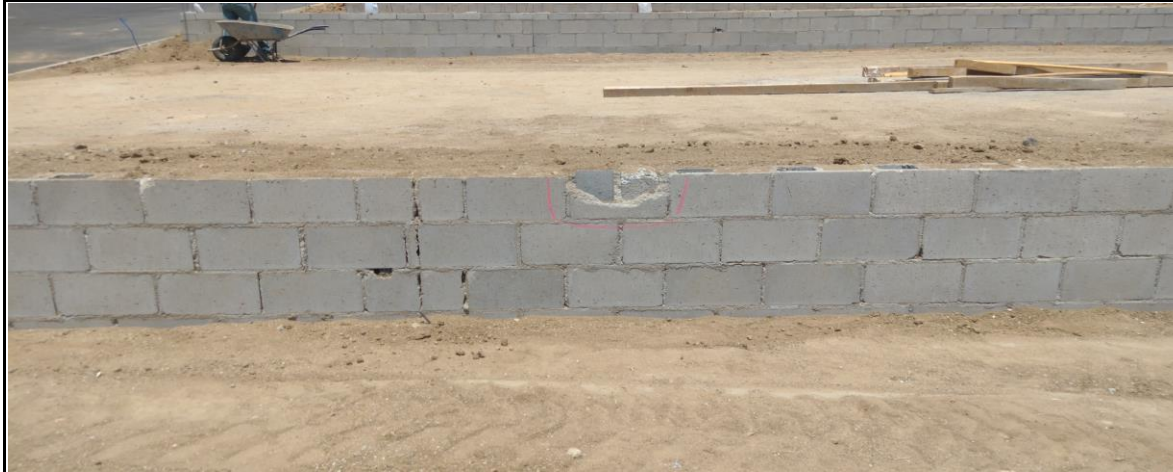
Se observa block roto en muro que separa plataformas

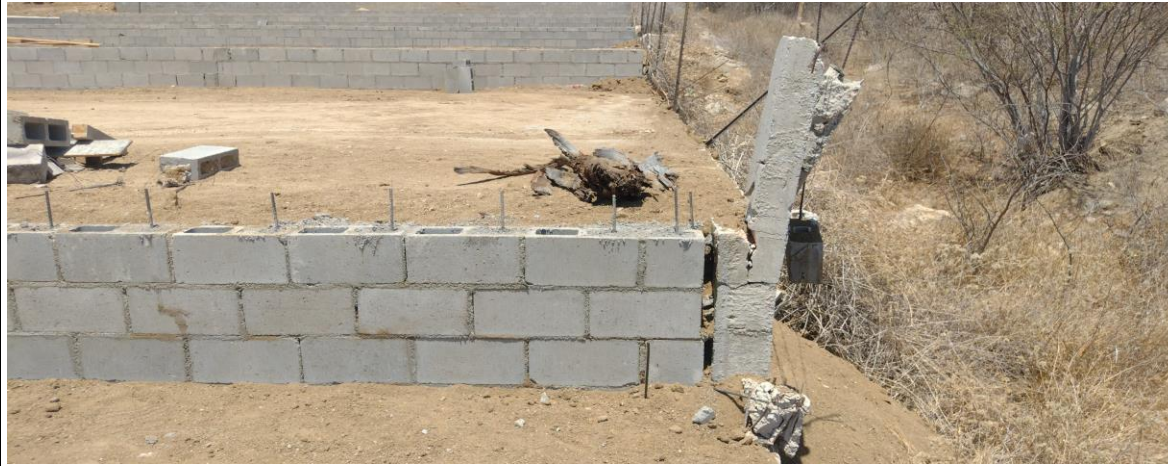
Falta tratamiento adecuado de juntas frías entre muros de contención

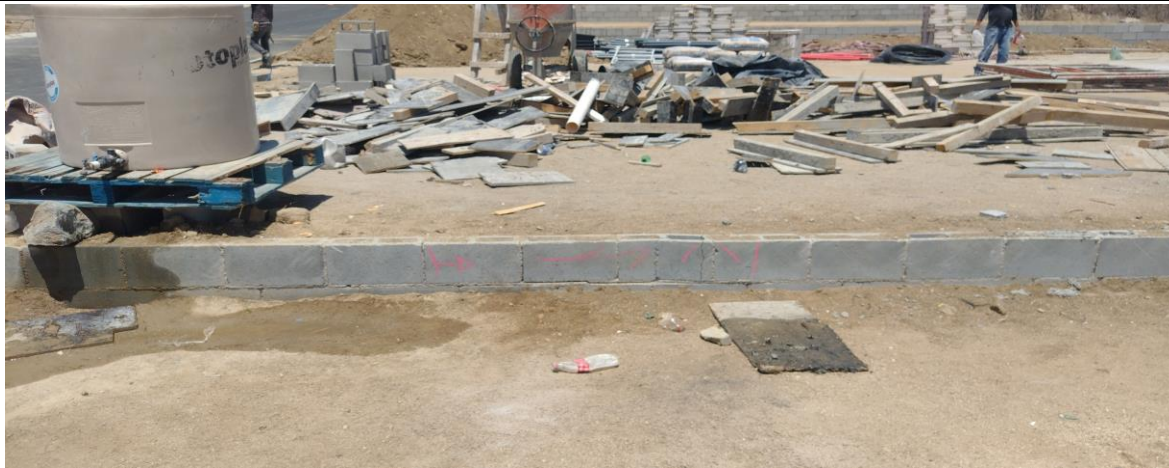
Se observa desprendimiento de bloques en muro de contención

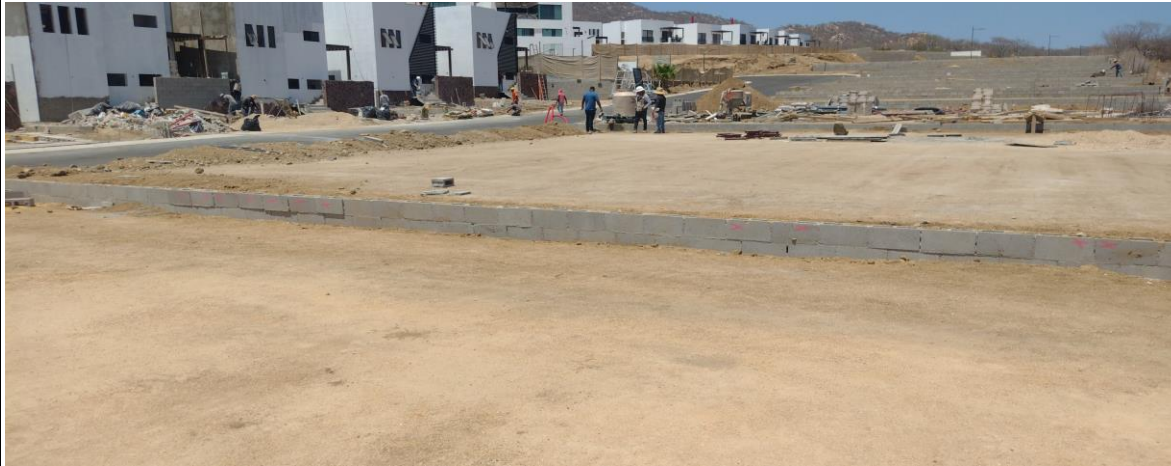
Se observan bloques mal alineados en muro de contención

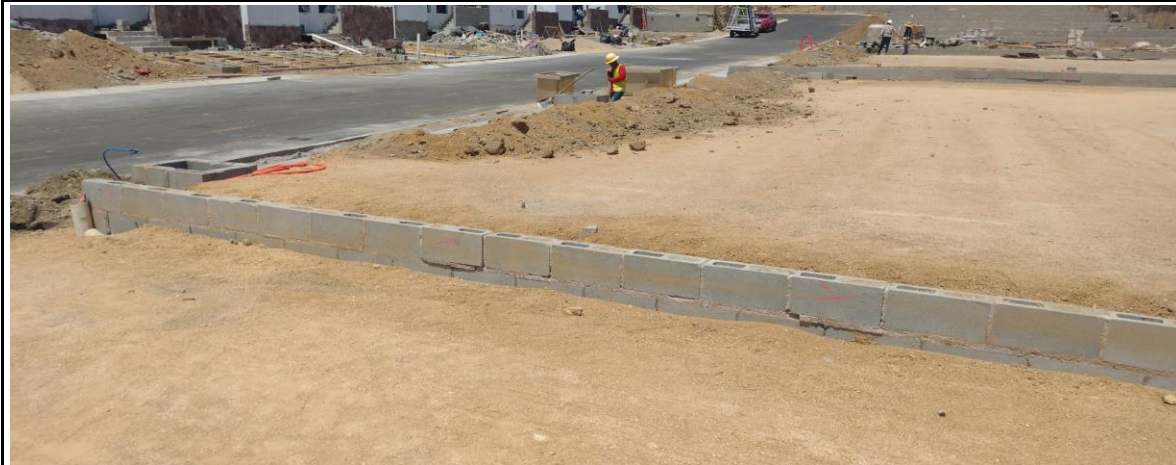
Se observa juntoo deficiente en bloques de muro de contención

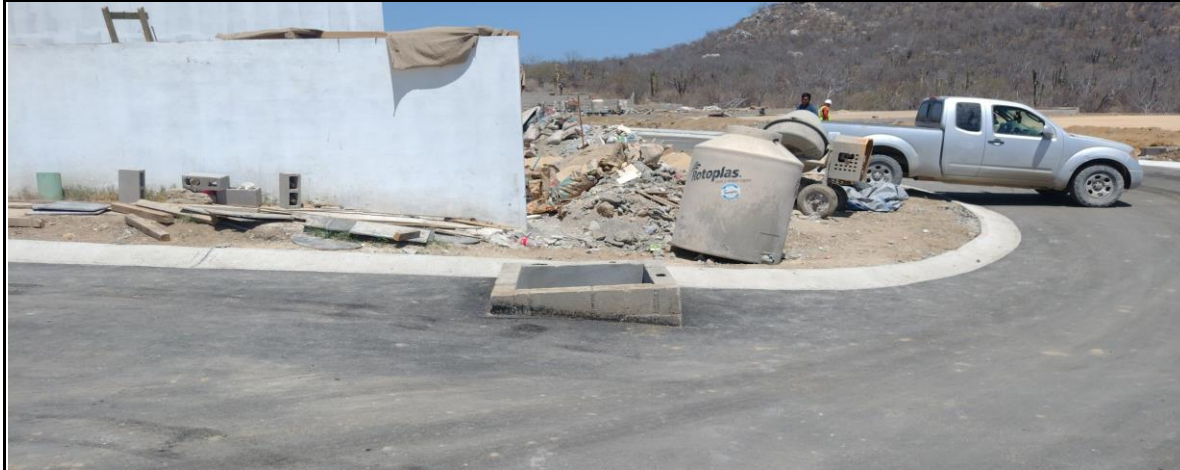
Falta renivelar registro

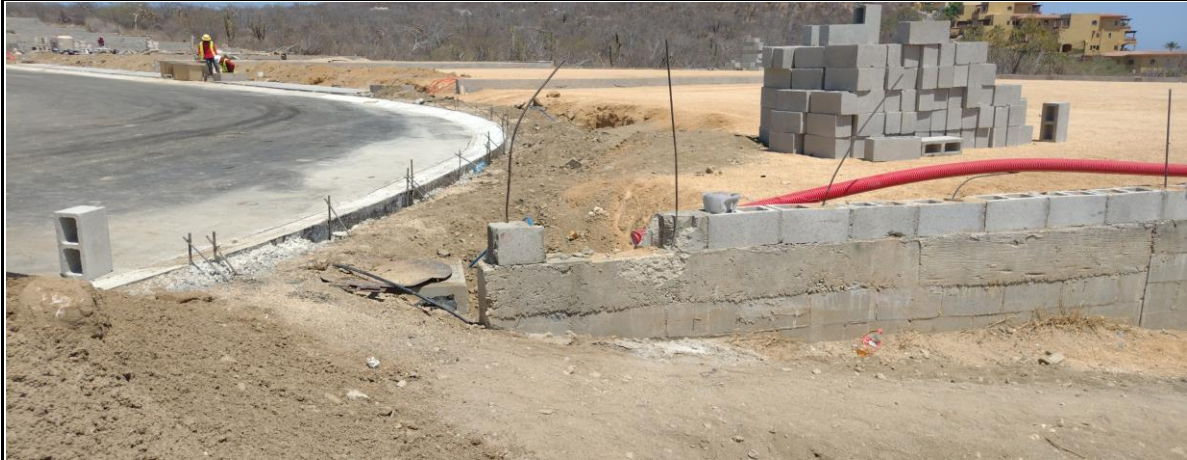
Falta terminación de muro de contención

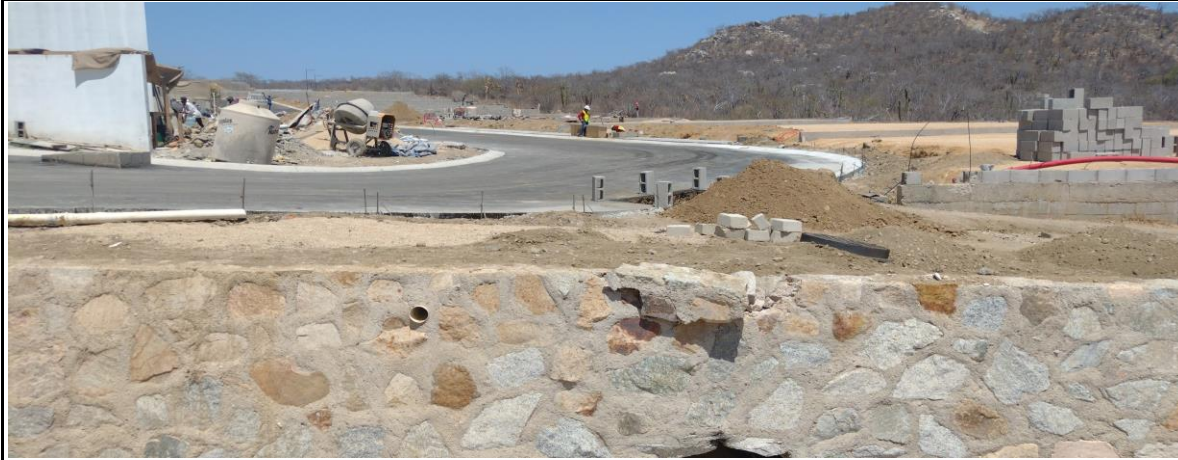
Se observan desprendimientos en muro de piedra de canal por golpes

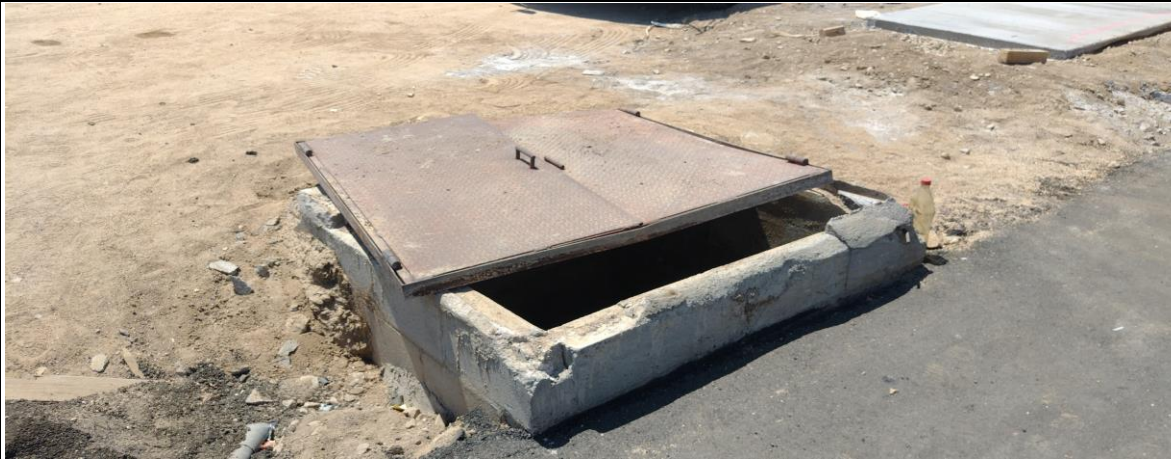
Falta terminación de registro y colocación de tapa definitiva
