Obra: URBANIZACIÓN - CUMBRE DEL TEZAL

Ubicación: CUMBRE DEL TEZAL

Supervisión: KTI - KONSTRUKTION TECHNOLOGIE & INNOVATION

REPORTE FOTOGRÁFICO

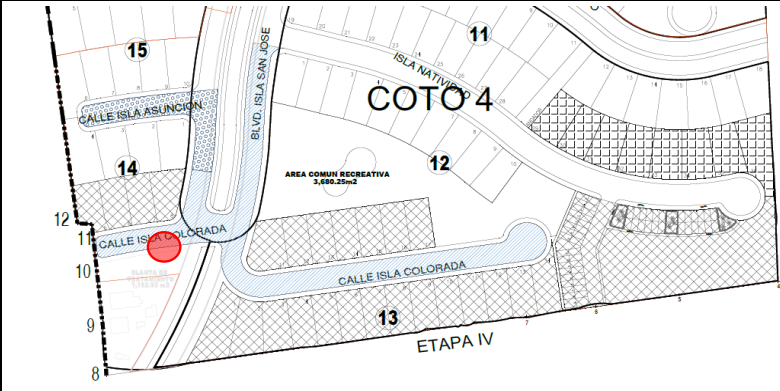
NUMERO DE REPORTE	01
FECHA DE EMISIÓN	02/06/2022
FECHA PARA SOLVENTACIÓN

Guarnición desnivelada

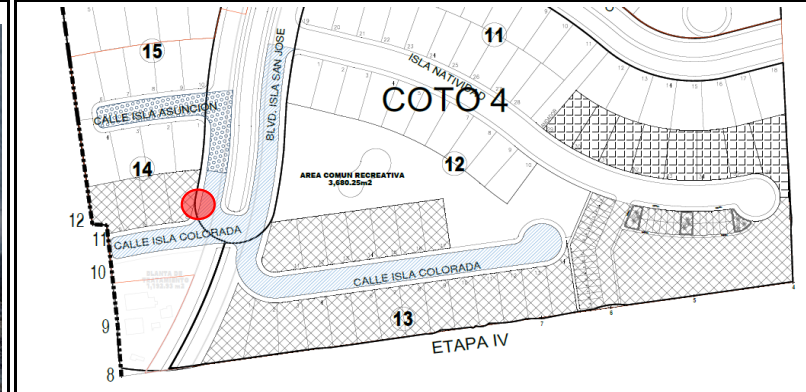
NUMERO DE REPORTE	02
FECHA DE EMISIÓN	02/06/2022
FECHA PARA SOLVENTACIÓN

Se aprecian diferentes espesores en colado de banqueteta

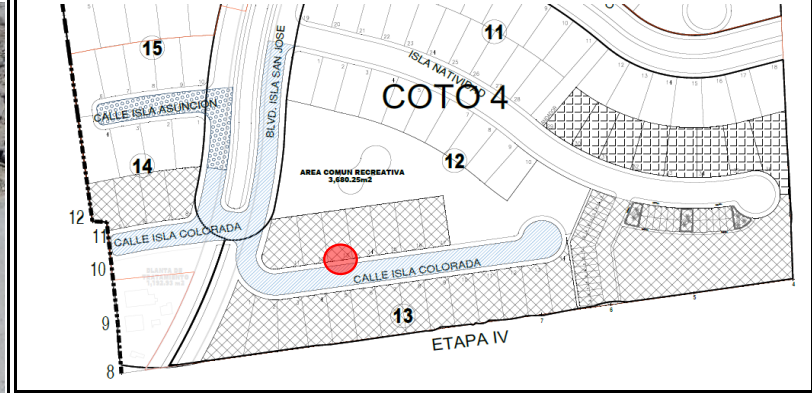
03

Despostillamiento de bordes de banquetta

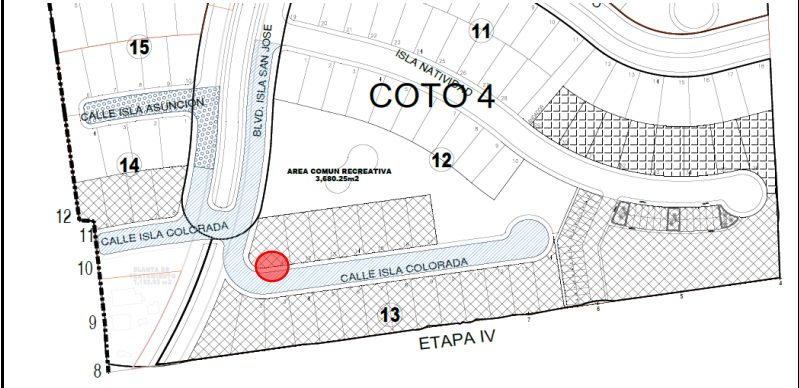
NUMERO DE REPORTE	04
FECHA DE EMISIÓN	02/06/2022
FECHA PARA SOLVENTACIÓN

Despostillamiento de bordes de banquetta

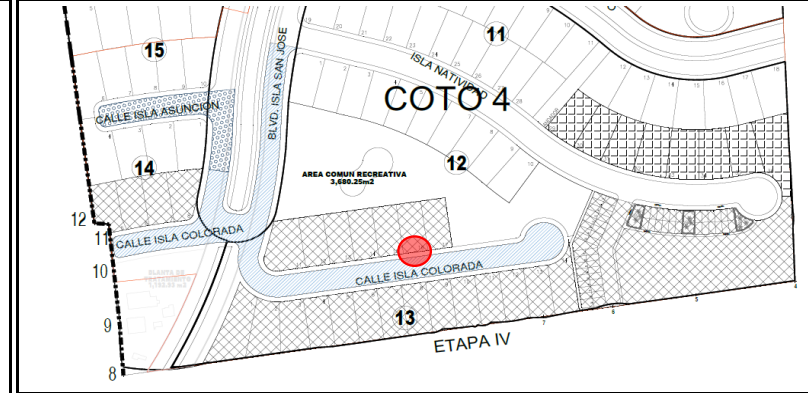
NUMERO DE REPORTE	05
FECHA DE EMISIÓN	02/06/2022
FECHA PARA SOLVENTACIÓN

Despostillamiento de bordes de banquetta

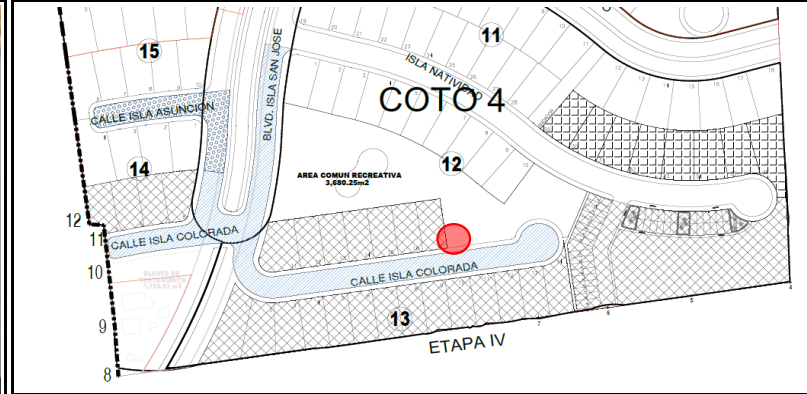
NUMERO DE REPORTE	06
FECHA DE EMISIÓN	02/06/2022
FECHA PARA SOLVENTACIÓN

Fisuras en muro de cancha deportiva, colidante con zona 1

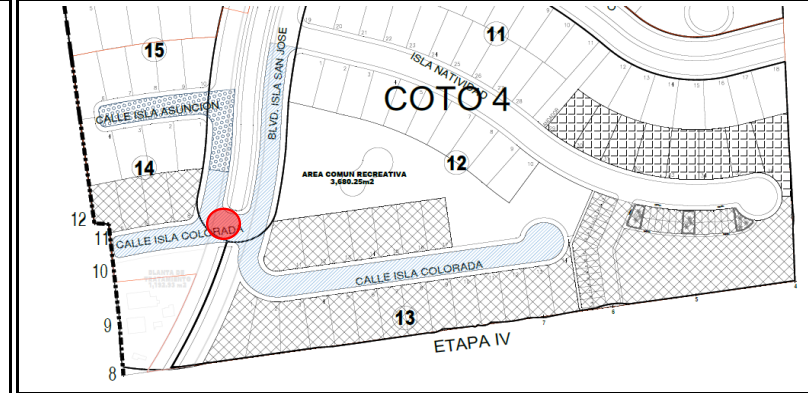
NUMERO DE REPORTE	07
FECHA DE EMISIÓN	02/06/2022
FECHA PARA SOLVENTACIÓN

Incorrecto tratamiento de junta fría entre asfalto y puente

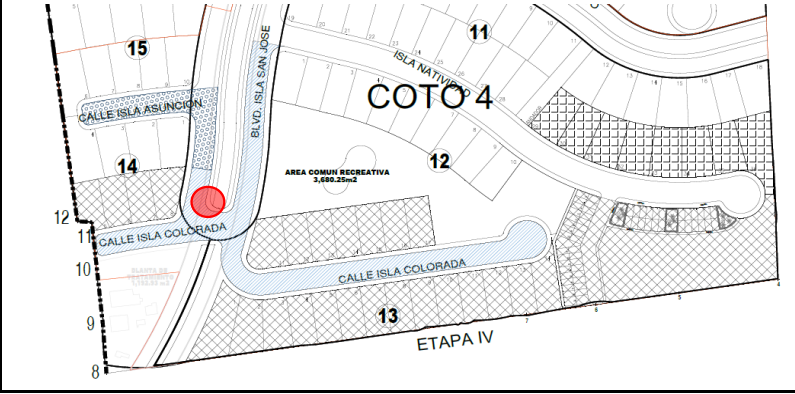
NUMERO DE REPORTE	08
FECHA DE EMISIÓN	02/06/2022
FECHA PARA SOLVENTACIÓN

Faltan resanes para recibir tuberías en registros

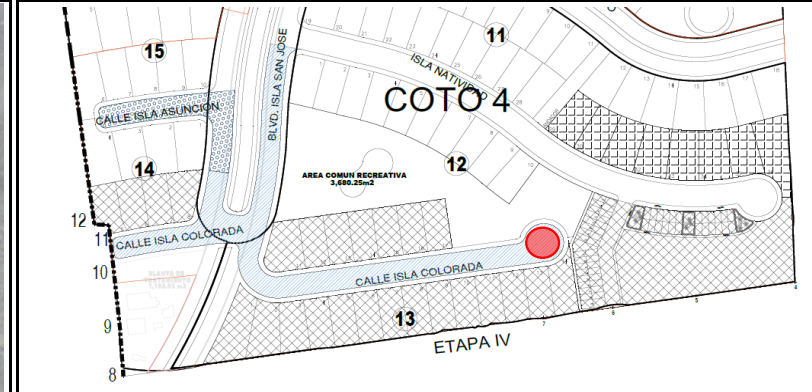
NUMERO DE REPORTE	09
FECHA DE EMISIÓN	02/06/2022
FECHA PARA SOLVENTACIÓN

Falta nivelar tapa con superficie de asfalto terminado

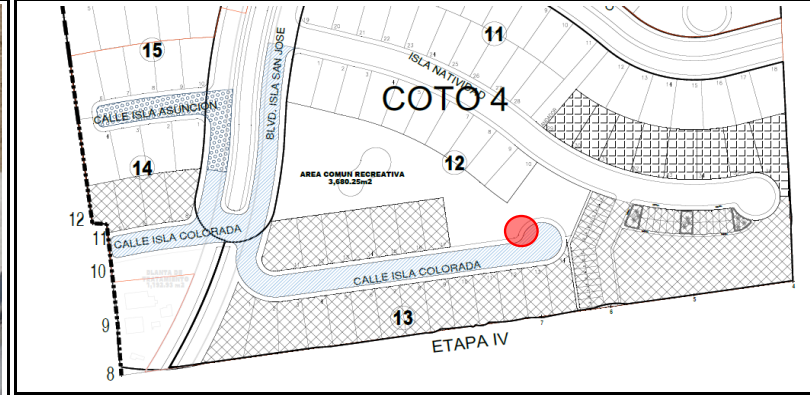
10

Se parecían fisuras en guarnición

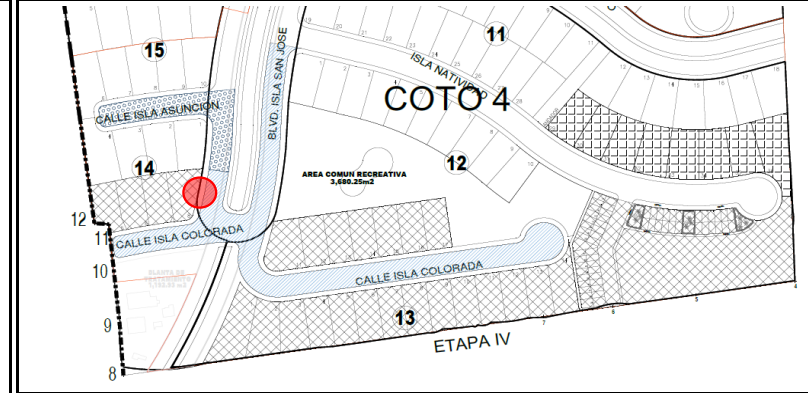
NUMERO DE REPORTE	11
FECHA DE EMISIÓN	02/06/2022
FECHA PARA SOLVENTACIÓN

Se aprecian diferentes espesores de concreto en banqueta

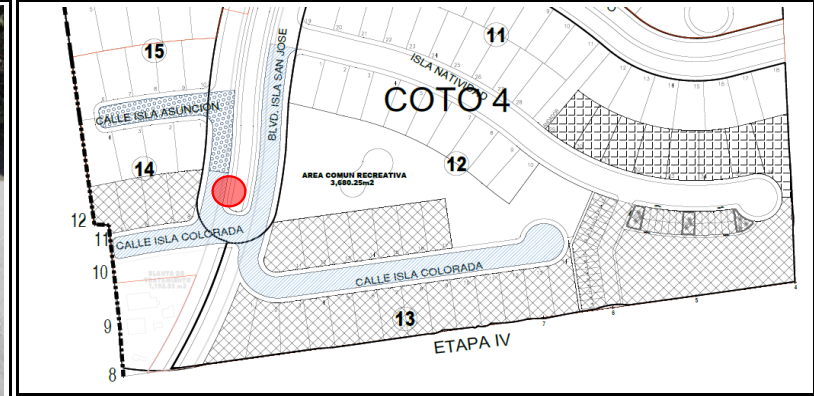
NUMERO DE REPORTE	12
FECHA DE EMISIÓN	02/06/2022
FECHA PARA SOLVENTACIÓN

Se aprecian resanes desprendidos en acabados de banquetta

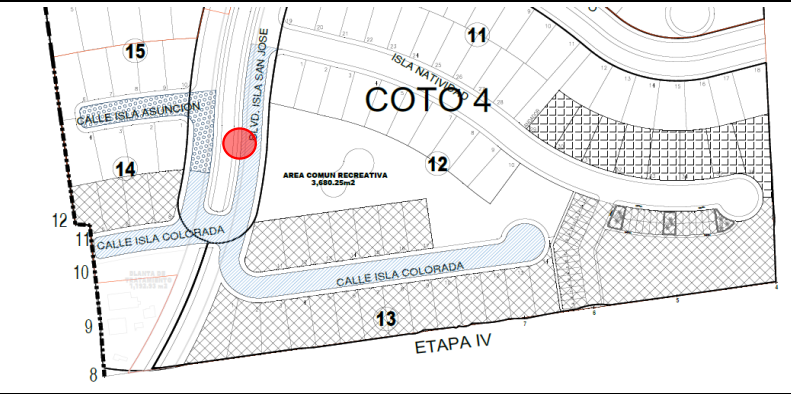
NUMERO DE REPORTE	13
FECHA DE EMISIÓN	02/06/2022
FECHA PARA SOLVENTACIÓN

Se aprecian guarniciones desalineadas

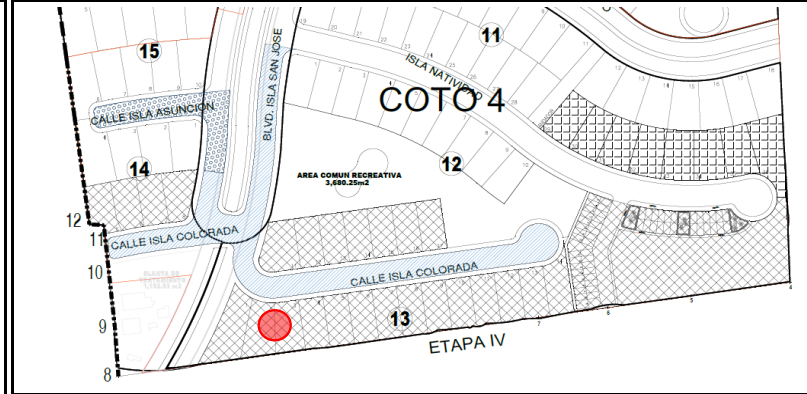
NUMERO DE REPORTE	20
FECHA DE EMISIÓN	02/06/2022
FECHA PARA SOLVENTACIÓN

Se observa juntoo deficiente en bloques de muro de contención
